Verbouwingsverslag

Restauratie consistorie van de Lutherse Kerk
Hamburgerstraat 9 – Utrecht

Architect	P. D. van Vliet architect bna	
Aannemer	Bouw- en Restauratiebedrijf Van de Burgt & Strooij BV	
Subsidie verlenende instantie	Provincie Utrecht - Erfgoedparels	
Made mogelijk gemaakt door	Soldarbeitskas Protestantse Kerk Nederland	
	St. Luthers Diaconessenhuis Fonds	
	Maatschappij van Welstand	
	Insinger Stichting	
	K.F. Hein Fonds	
	Van Baaren Stichting	
	Gemeenteleden van Lutherse Gemeente

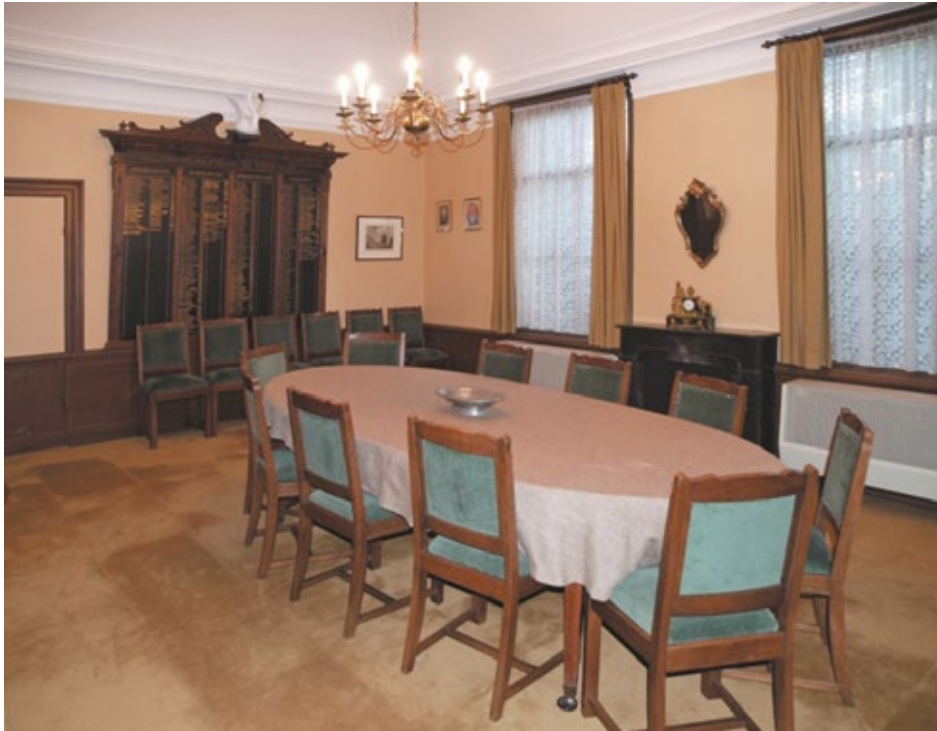
Consistorie vóór restauratie

Het College van Kerkrentmeesters constateerde met de bouwtechnisch adviseur Ir. P.D. van Vliet dat de vloer in de consistorie was verzakt, en dat daardoor scheurvorming plaatsvond in het gewelfde stucplafond en in enkele muren. Kennelijk een proces dat al jaren gaande is. De oude consistorie is aan de buitenzijde van de muur van de middeleeuwse kapel gelegen, en “hangt” als het ware aan de kerk.

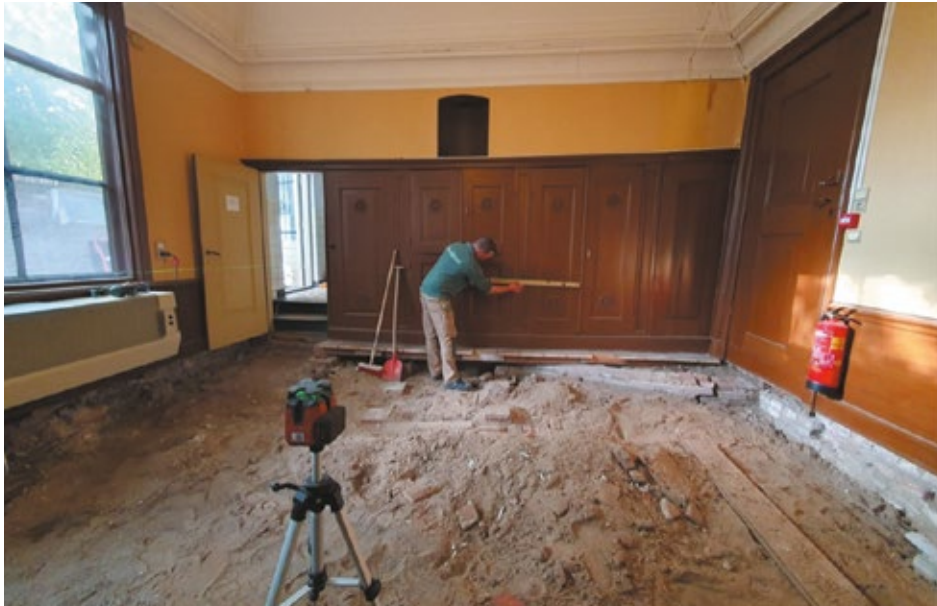
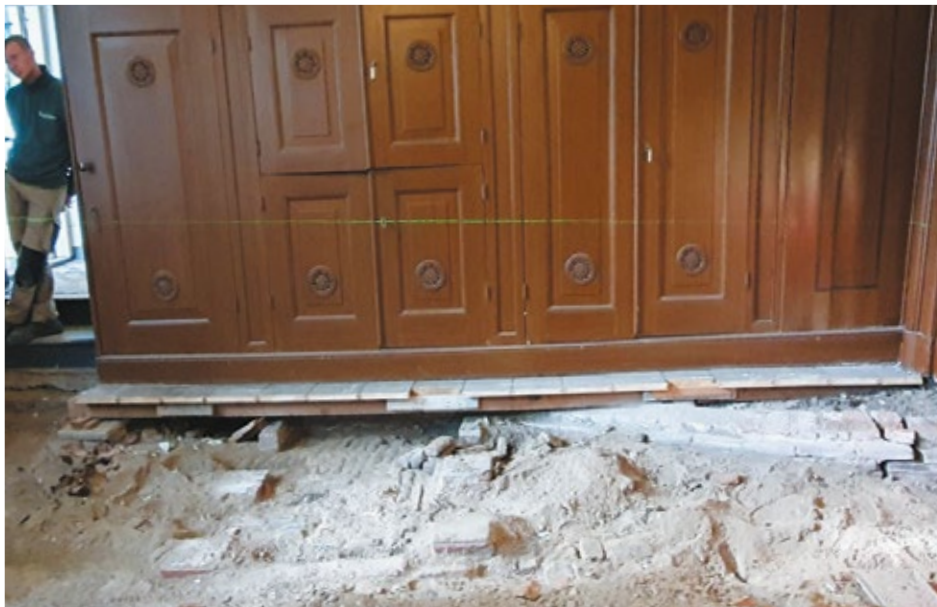
Waterpaslijn (verzakking: 19 cm) en oude steenresten

Nu de werkzaamheden plaatsvinden, heeft het herstel enige vertraging opgelopen. Dat kwam onder andere door onderzoeken van de gemeente Utrecht naar de oudheidkundige aard van de oude tuinmuur, maar ook van de bodem onder de consistorie, die bloot kwam te liggen nadat de oude vloerdelen verwijderd waren en oude steenresten zichtbaar werden van onder andere riolering.

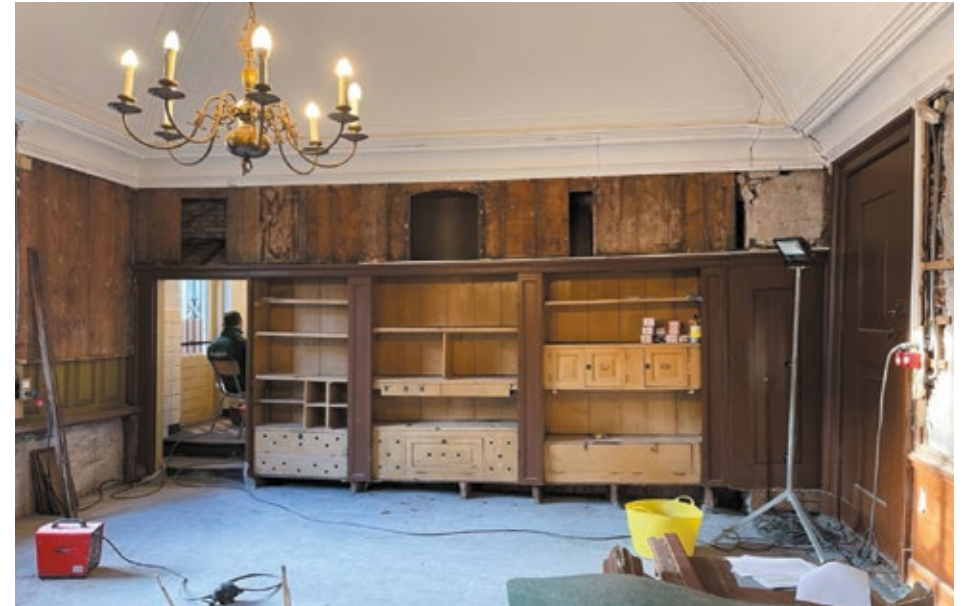
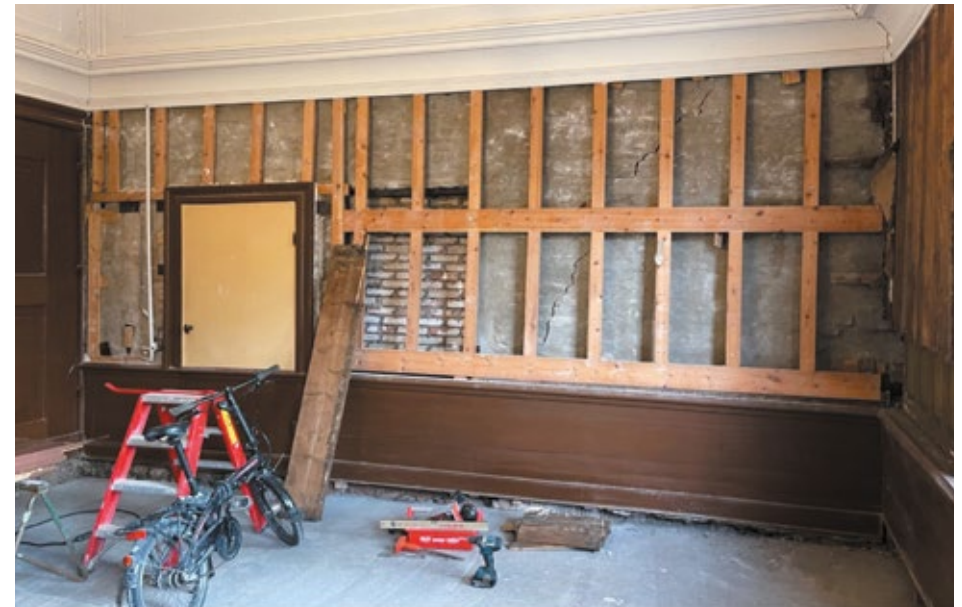
Gestorte vloer

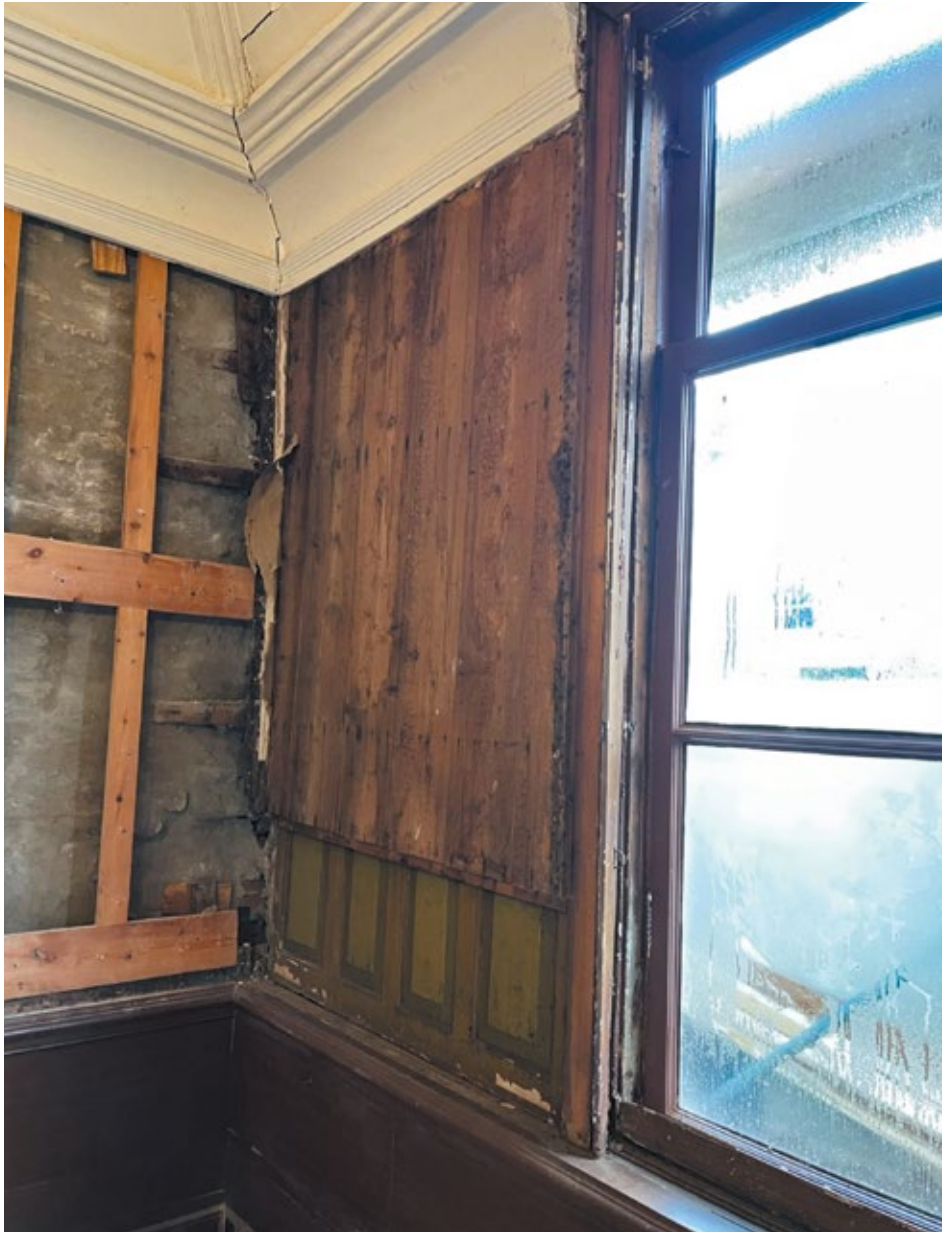
Oude (rond 1850) groene schuifluiken zichtbaar

Na het verwijderen van oude lambrisering aan de muur werden tot verrassing oude schuifluiken (ten behoeve van de ramen, gedateerd op circa 1850) zichtbaar. Deze kunnen helaas door het later aangebrachte gewelfde stucplafond thans niet functioneel gemaakt worden. Deze luiken worden na herstel van de lambrisering weer onzichtbaar maar blijven aanwezig en maken daarmee deel uit van de oude geschiedenis van de kerk.

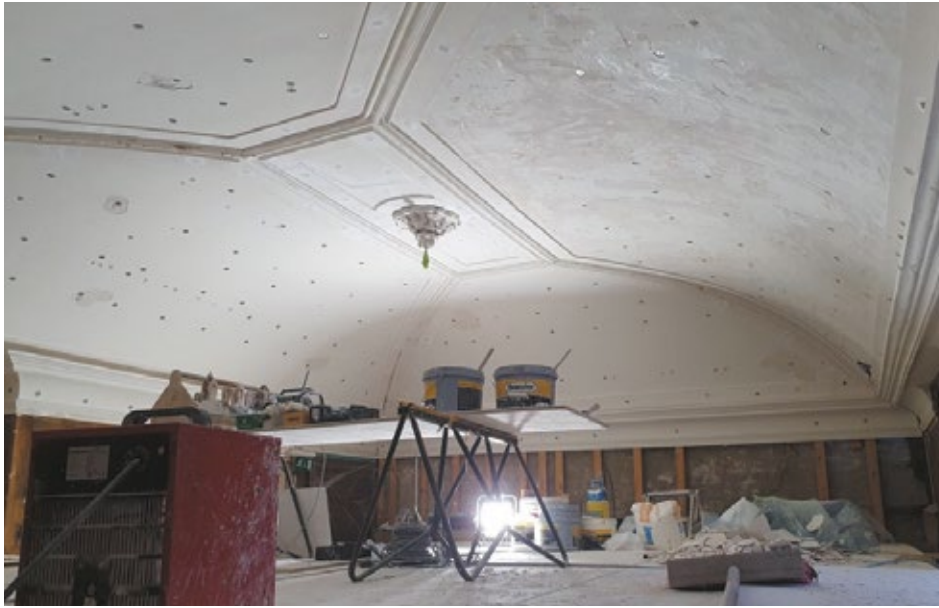
Herstellen van het gewelfde stucplafond

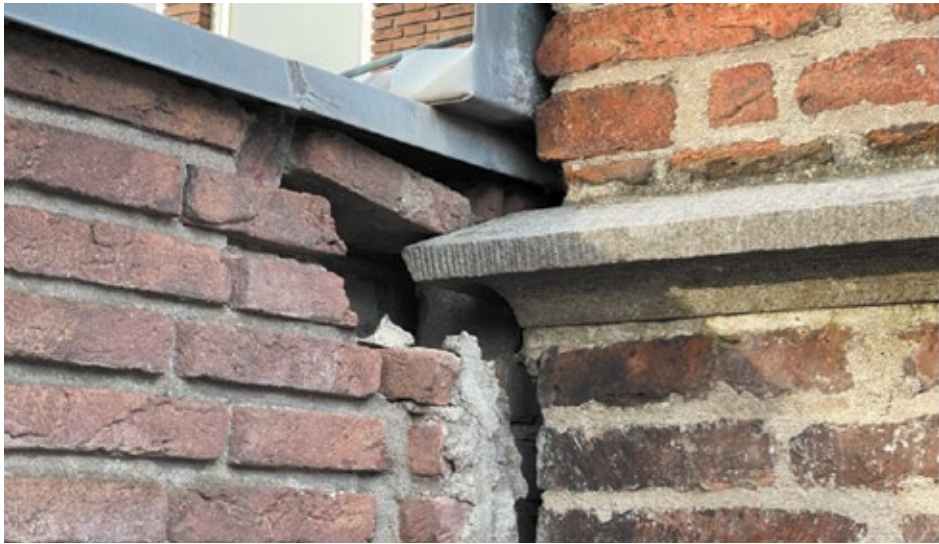
De verzakte tuinmuur

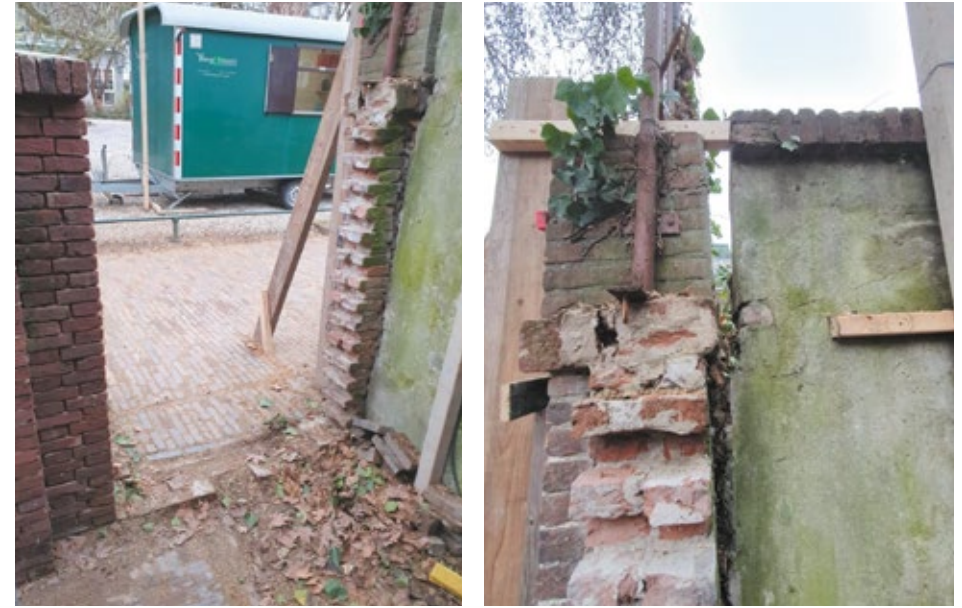
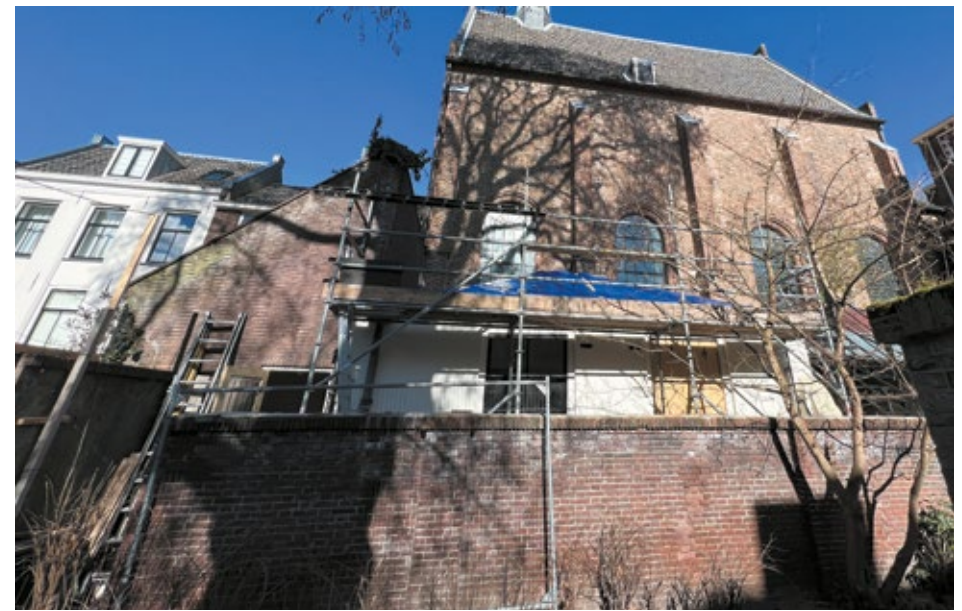
Opening tuinmuur, toegang tot de A. Dolehof
